### Ausgangslage

Der Anstieg von der Bogenbrücke hinauf auf den Altisberg mit der markanten Spitzkehre stellt nicht nur eine Herausforderung für Wanderer und Spaziergänger dar, sondern auch für den Unterhalt des Weges.

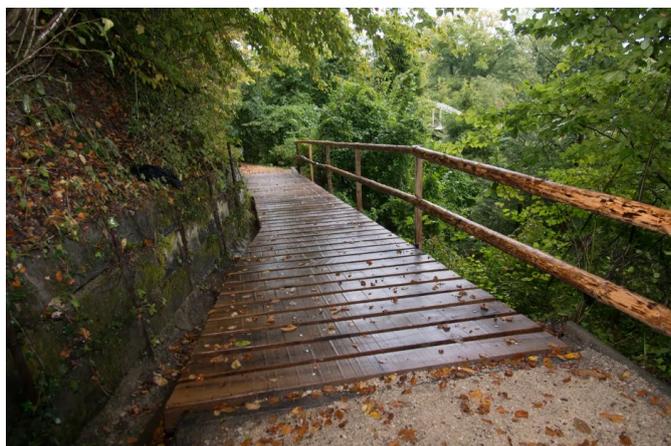
Im Jahr 2020 wurde zum 50. Jubiläum des VVB ein grösseres Projekt realisiert. Die Bretter im Steg beim Anstieg von der Bogenbrücke zum Altisberg waren morsch und wurden ersetzt.

Einige Eindrücke beim Rückbau / Bau des Steges im Jahr 2020

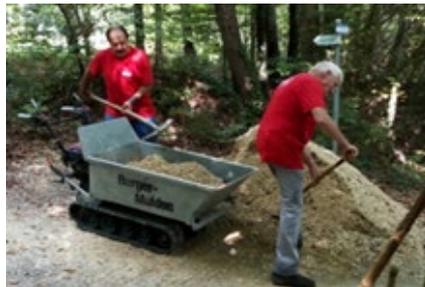
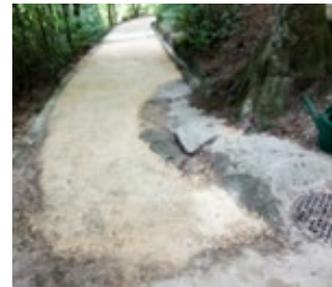
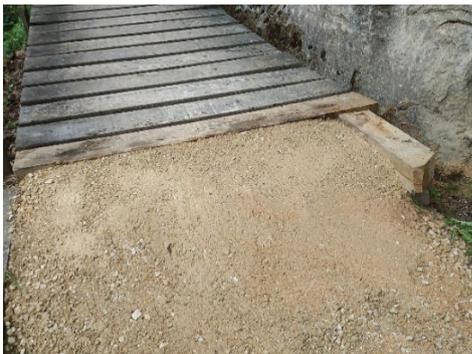
2022 wurden umfangreiche  
Ausbesserungsarbeiten am  
Belag vorgenommen.  
Die neu angeschaffte  
Motorkarettte konnte optimal  
eingesetzt werden.
